# G. 漏れを起こした時のチェックポイント

## ■パッキンの漏れ原因

## ■不具合現象と対策方法

### ニトリルゴムパッキン

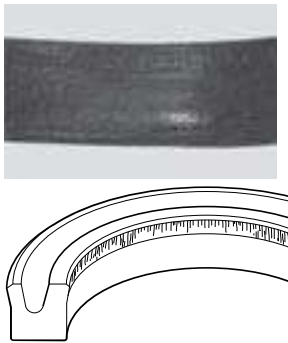
| 現 象 | 外 観 | | 原 因 | 対 策 |
|---|---|---|---|---|
| 摩 耗 | | しゅう動幅の大きさが円周上で連続的に異なり、最小幅位置と最大幅位置がほぼ対称となっている。 | ●ロッドとシリンダヘッド、シリンダとピストンヘッドとの偏心 | ●取付偏心をパッキン許容範囲内におさえる |

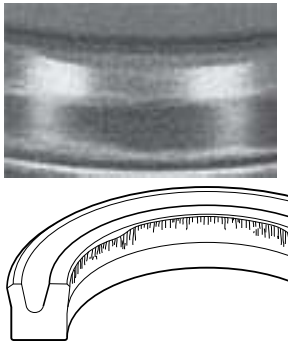
| 現 象 | 外 観 | | 原 因 | 対 策 |
|---|---|---|---|---|
| | | しゅう動リップの円周上の一部が異常に摩耗している(横荷重方向と一致)。 | ●横荷重の過大によるウェアリング(ピストン)、軸受(ロッド)の異常摩耗 | ●ウェアリング、軸受材料を荷重に耐えるものに変更する |

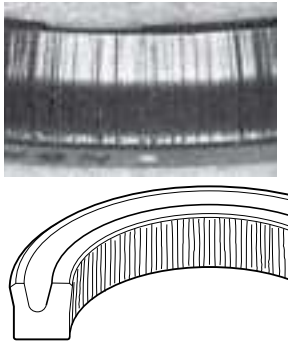
| 現 象 | 外 観 | | 原 因 | 対 策 |
|---|---|---|---|---|
| 条痕摩耗 | | しゅう動面が条痕状に摩耗している。 | ●微小ストロークでしゅう動し、潤滑油膜の形状が不十分<br>●圧力条件が厳しい(加圧頻度が多い、加圧時間が長い、高圧力) | ●シャープリップの場合、Rリップタイプに変更する<br>●自己潤滑性に優れた組合せシールに変更する<br>●ロッドパッキンの場合、バッファリングを追加する |

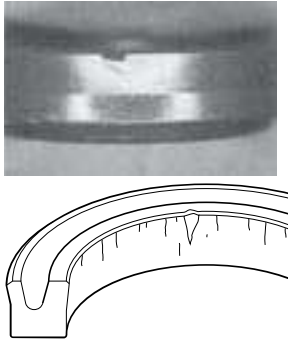
| 現 象 | 外 観 | | 原 因 | 対 策 |
|---|---|---|---|---|
| き ず | | リップ先端に部分的な欠け、凹みがある。 | ●保管時、くぎ(釘)、針金などに吊したり、局所的な変形が生じるような外力の作用 | ●保管方法を改善する |
| | | | ●組込時、相手面取り不十分 | ●相手面取りを大きくし“かえり”がないようなめらかにする |

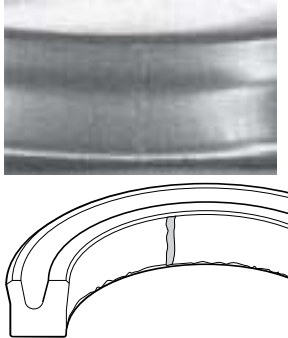
| 現 象 | 外 観 | | 原 因 | 対 策 |
|---|---|---|---|---|
| | | しゅう動部に引っか(搔)き“きず”がある。 | ●組込時、ドライバー等により発生 | ●組込み治具を使用する |
| | | | ●相手しゅう動面のきず<br>●組込時、相手面取り部の“かえり”<br>●異物のかみ込み | ●組込前に十分な点検をする<br>●寸法表に従って面取りを行い、“かえり”がないようになめらかにする<br>●異物を除去する |

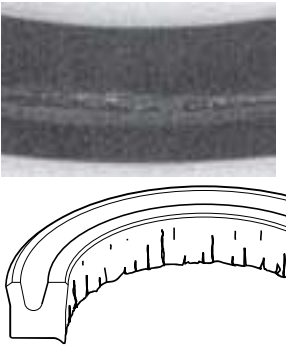
| 外 観 | | 原 因 | 対 策 |
|---|---|---|---|
| はみ出し | <p>しゅう動側ヒール部が欠損している。</p> | ●はみ出しすぎが過大 | ●すきま寸法を小さくする<br>●バックアップリングを併用する |
| | | ●軸受の摩耗が大きく、軸受のすきまが増大 | ●軸受材料を適正な材料に変更する |
| | | ●圧力が過大 | ●バックアップリングの併用とパッキンを再選定する<br>●バッファリングを併用する |

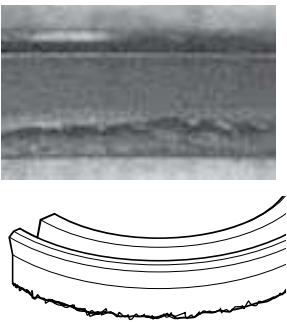
| 外 観 | | 原 因 | 対 策 |
|---|---|---|---|
| | <p>固定側ヒール部が欠損している。</p> | ●取付溝部の構造が不適当 | ●面取り部を修正する |
| | | ●押え板の剛性不足によるすきま発生 | ●押え板の剛性向上を行う |
| | | ●バックアップリングが不適当 | ●バックアップリングの寸法を修正する<br>●バックアップリングの材料を適確なものに変更する |

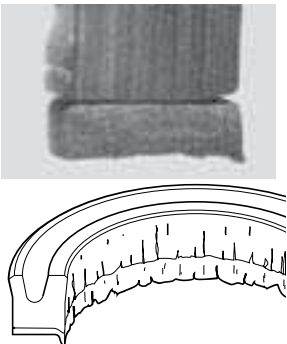
| 外 観 | | 原 因 | 対 策 |
|---|---|---|---|
| | <p>パッキンしゅう動ヒール部およびバックアップリングが共にはみ出している。</p> | ●はみ出しすぎが過大 | ●すきま寸法を小さくする |
| | | ●バックアップリングが不適当 | ●バックアップリングの材料を剛性のあるものに変更する<br>●バックアップリング厚み寸法を厚くする<br>●バッファリングを併用する |

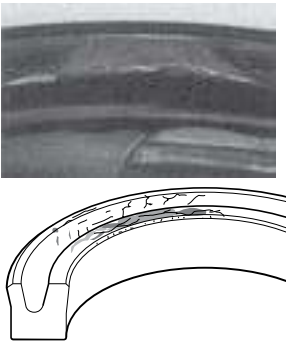
| 外 観 | | 原 因 | 対 策 |
|---|---|---|---|
| 焼 損 | <p>リップ部および溝部が局部的に焦げて炭化したり、溶融している。</p> | ●残留エアによる断熱圧縮により焼損 | ●262,263 ページに示す |

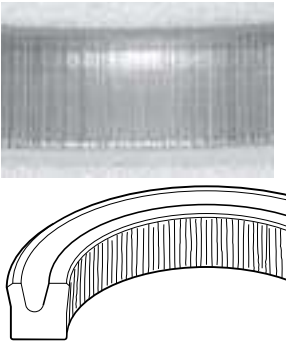
| 外 観 | | 原 因 | 対 策 |
|---|---|---|---|
| 摩 耗 | | しゅう動面が条痕状に摩耗している。 | ●微小ストロークでしゅう動し、潤滑油膜の形状が不十分<br>●しゅう動発熱が大きく、油膜が薄い |

| 外 観 | | 原 因 | 対 策 |
|---|---|---|---|
| | | | ●シャープリップの場合、Rリップタイプに変更する<br>●自己潤滑性に優れた組合せシールに変更する<br>●ロッドパッキンの場合、バッファリングを追加する |

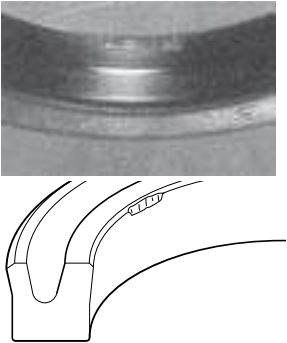
| 外 観 | | 原 因 | 対 策 |
|---|---|---|---|
| き ず | | リップ先端に部分的な欠け、凹みがある。 | ●保管時、くぎ(釘)、針金などですつしたことによる外力の作用<br>●組込み時、相手面取り部の“かえり”による欠け、凹み |

| 外 観 | | 原 因 | 対 策 |
|---|---|---|---|
| | | | ●保管方法を改善する |

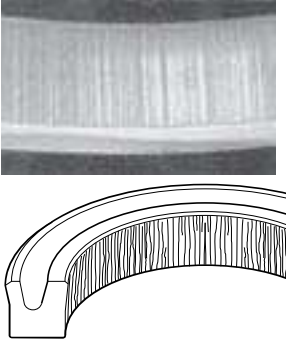
| 外 観 | | 原 因 | 対 策 |
|---|---|---|---|
| | | しゅう動部に引っか(搔)き“きず”がある。 | ●組込み時、くぎ(釘)、ドライバーなどによる欠け、凹み |

| 外 観 | | 原 因 | 対 策 |
|---|---|---|---|
| | | | ●組込み前には十分な点検をする |
| | | | ●相手面取りを大きくし、“かえり”がないようなめらかにする |
| | | | ●組込み治具を使用する |

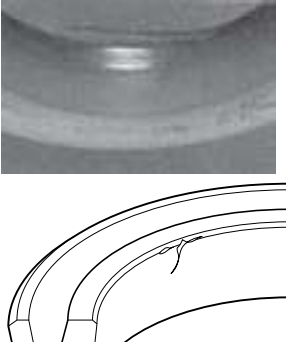
| 外 観 | | 原 因 | 対 策 |
|---|---|---|---|
| 破 損 | | リップ先端に“きず”が発生している。 | ●相手しゅう動面の“きず”<br>●組込み時、相手面取り部の“かえり”による“きず”<br>●異物の噛み込みによる“きず” |

| 外 観 | | 原 因 | 対 策 |
|---|---|---|---|
| | | | ●組込み前に十分な点検をする<br>●相手面取りを大きくし、“かえり”がないようなめらかにする<br>●異物を除去する |

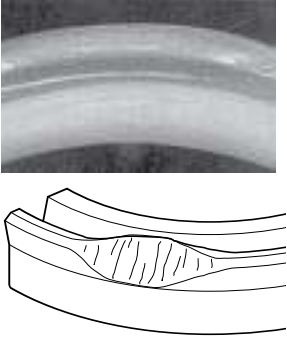
| 外 観 | | 原 因 | 対 策 |
|---|---|---|---|
| 破 損 | | パッキンしゅう動リップが円弧状にはみ出し、または欠損している(ピストンシール)。 | ●組込み時、相手面取り部の“かえり”による“きず” |

| 外 観 | | 原 因 | 対 策 |
|---|---|---|---|
| | | | ●過大な背圧発生<br>●アイアンラバーパッキンを使用する場合、OUISに変更する<br>●組合せシール(SPG,SPGW)に変更する |

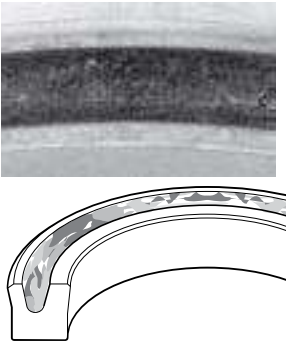
| 外 観 | | 原 因 | 対 策 |
|---|---|---|---|
| 焼 損 | <div></div> <p>Uパッキンの溝部が局部的にこげて炭化している。</p> | ●残留エアによる断熱圧縮により焼損 | ●262,263 ページに示す |

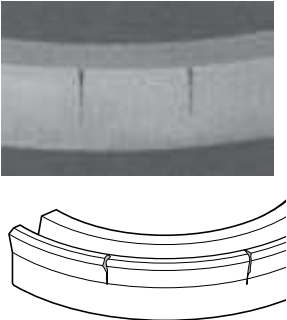
| 外 観 | | 原 因 | 対 策 |
|---|---|---|---|
| 変 形 | <div></div> <p>外周部2ヶ所に変形および損傷が発生している。</p> | ●一体溝への装着不良 | ●232 ページに示す |
